Tithe an  
Oireachtais  
Houses of the  
Oireachtas

# Restoration and Conservation of Georgian Leinster House

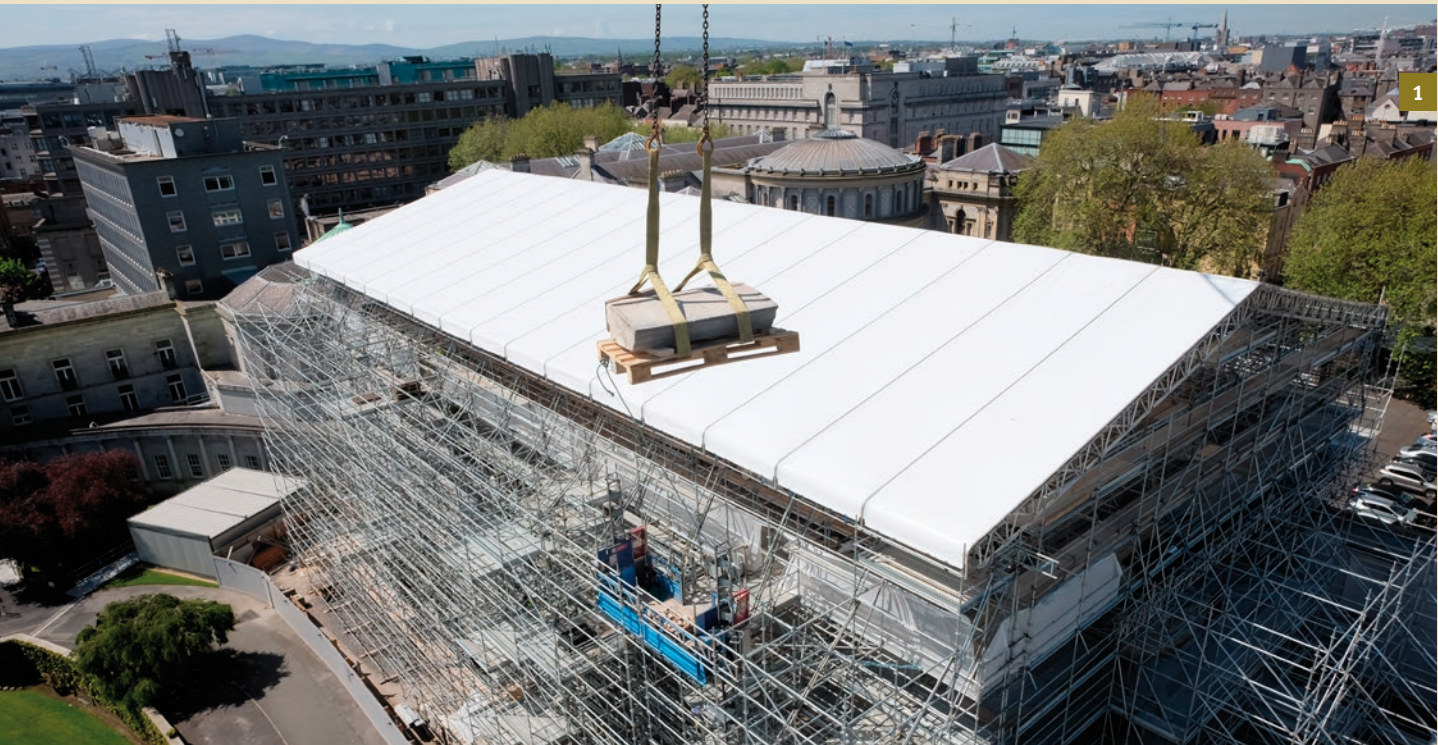
- 1 Scaffolding around the building and over roof, clearly visible as new cornice stone is craned into place. The scaffolding and over roof was designed to stand independently, without touching the walls, so it did not place any load or pressure on the structure of the house or adjacent vaulted basement areas.

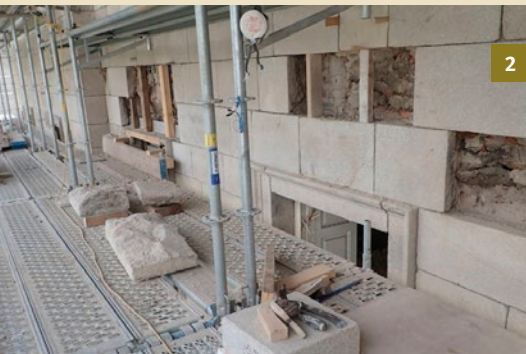
- 2 Stone Lintel repairs, Granite Indents and whole block repairs.
- 3 Slates stored on site before they were de-scaled and cleaned and reinstated on roof.
- 5 Repair work being carried out on the entrance hall.

Externally, all cornice stones have been replaced, a number of carved, stone window lintels have been replaced and stone repairs have been carried out on all four elevations of the house. On the roof, all lead work has been replaced and the asbestos tiles on the inner roof were replaced with salvaged slates.

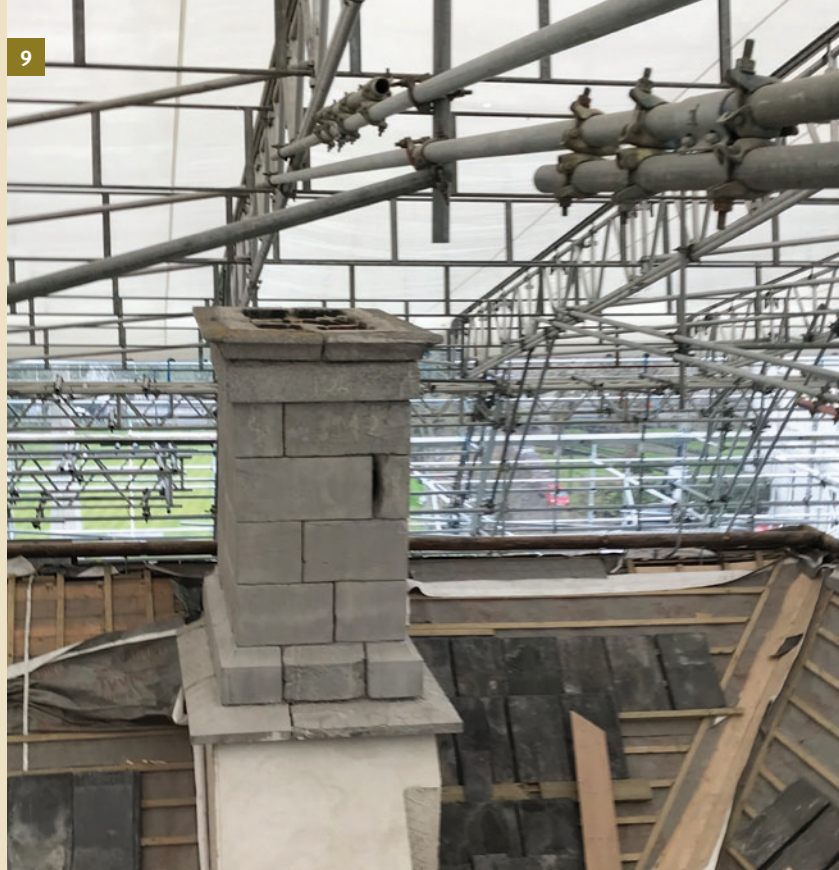
- 9 Limestone chimney found in extremely poor condition on south east stack with hole making it structurally unstable.
- 10 Shattered and snapped bricks were removed and stainless-steel bars grouted into the walls to tie them together. New brickwork was inserted before the wall was lime plastered again.

Cleaning of the outer building revealed stone in some areas was more eroded than had been anticipated. Two stone chimney stacks were so structurally unsound that they had to be completely rebuilt.

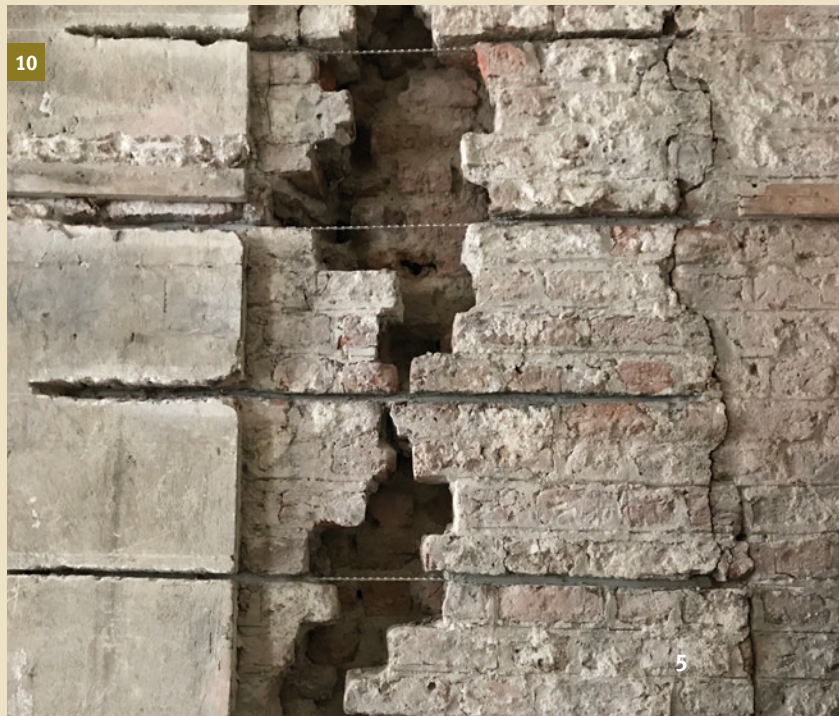
**11** Significant cracking uncovered above door from the Cathaoirleach office to the Office of the Clerk of the Seanad. The crack ran from the basement to the roof.

As work progressed, serious unforeseen structural issues were uncovered, for example, significant cracking was uncovered above the door into Seanad office on the first floor. (The oak timber supports, of the concealed gutters in the outer roof – which had once been infested by death-watch beetles – had rotted completely.)

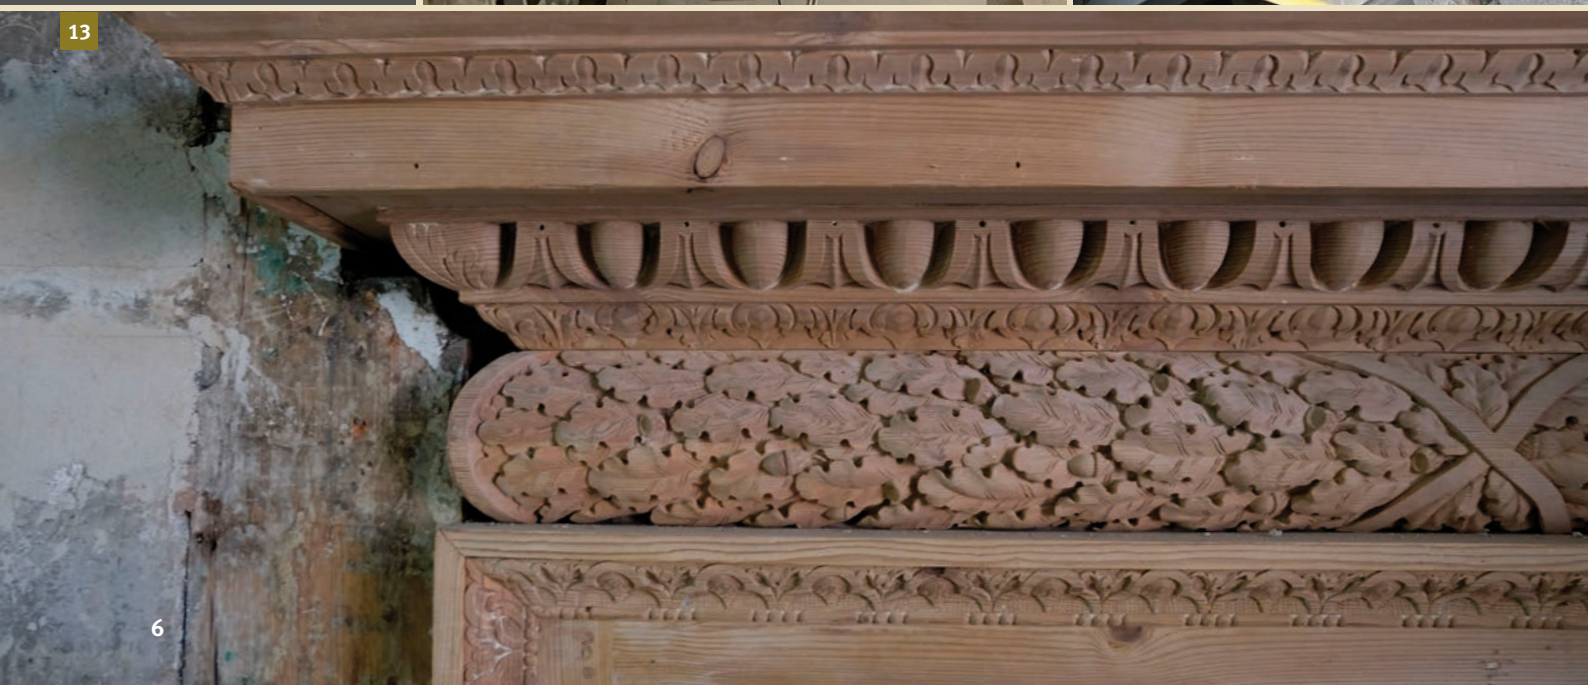
**13** A carved frieze and cornice over a Seanad office door with acorns and individual leaf stems clear to see. When first decorated it was painted green and richly gilded.

There were some welcome discoveries too. For example, intricate hand carved details on windows and doors was uncovered after decades of paint was removed.

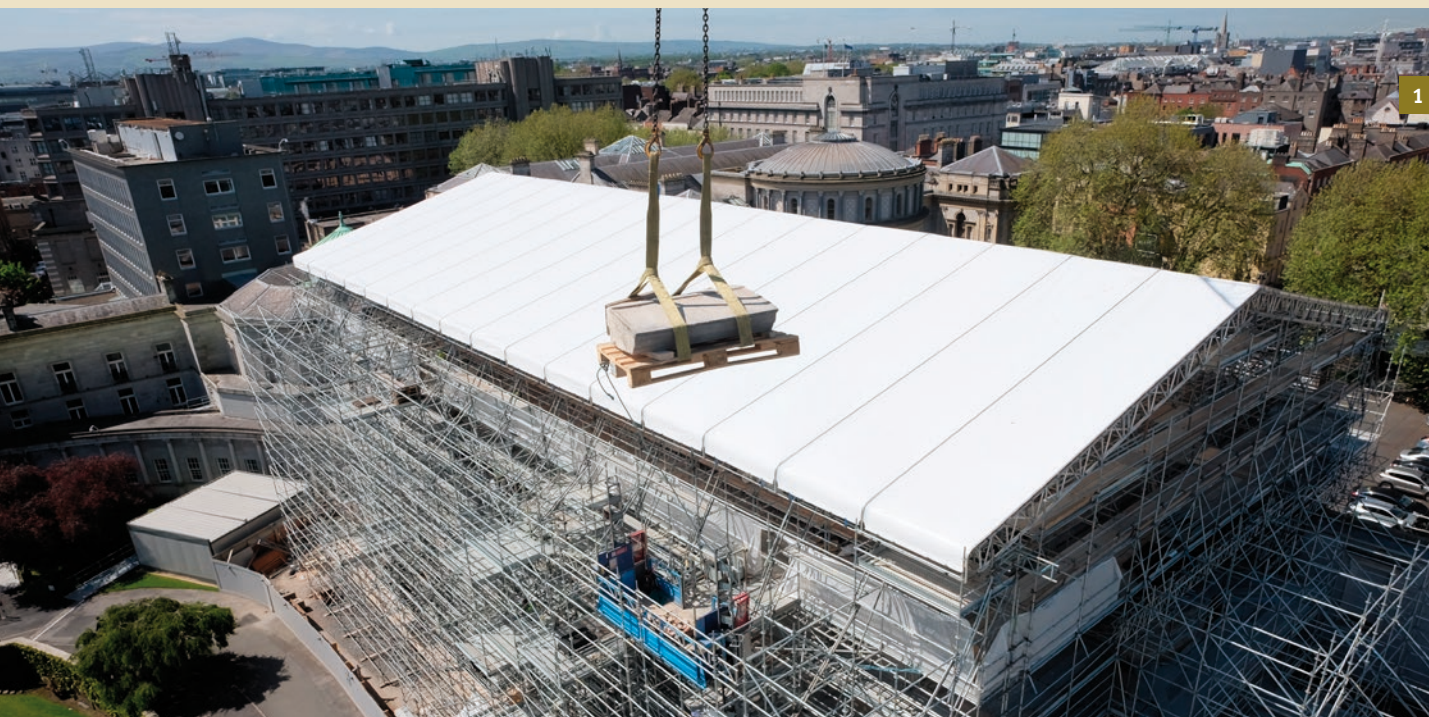
- 1 Scafall thart timpeall ar an bhfoirgneamh agus os cionn an dín, atá le feiceáil go soiléir agus cloch choirnise nua á cur isteach le crann tógála. Dearadh an scafall os cionn an dín le go seasfadh sé go neamhspleách, gan teagmháil leis na ballaí, ionas nach gcuirfeadh sé aon ualach ná brú ar struchtúr an tí ná ar limistéir bhogtacha an íoslaigh atá buailte leis.

Ardaíodh go leor scaflála ar gach taobh den fhoirgneamh agus os cionn an dín chun an obair a éascú. Tógadh cosán clúdaithe idir an bealach isteach go dtí TL 2000 – mar a bhfuil Seomraí Coiste an Oireachtais – agus an áit inar lonnóidh Oifig na bhFiosrúcháin go sealadach i dTeach Laighean,

chun go nascaí limistéir dhifriúla den champas le linn na n-oibreacha. Chun tuilleadh tairbhe a bhaint as an gcosán, cuireadh taispeántas sealadach ar siúl ann sa bhliain 2019 chun comóradh a dhéanamh ar 100 bliain de Dháil Éireann.

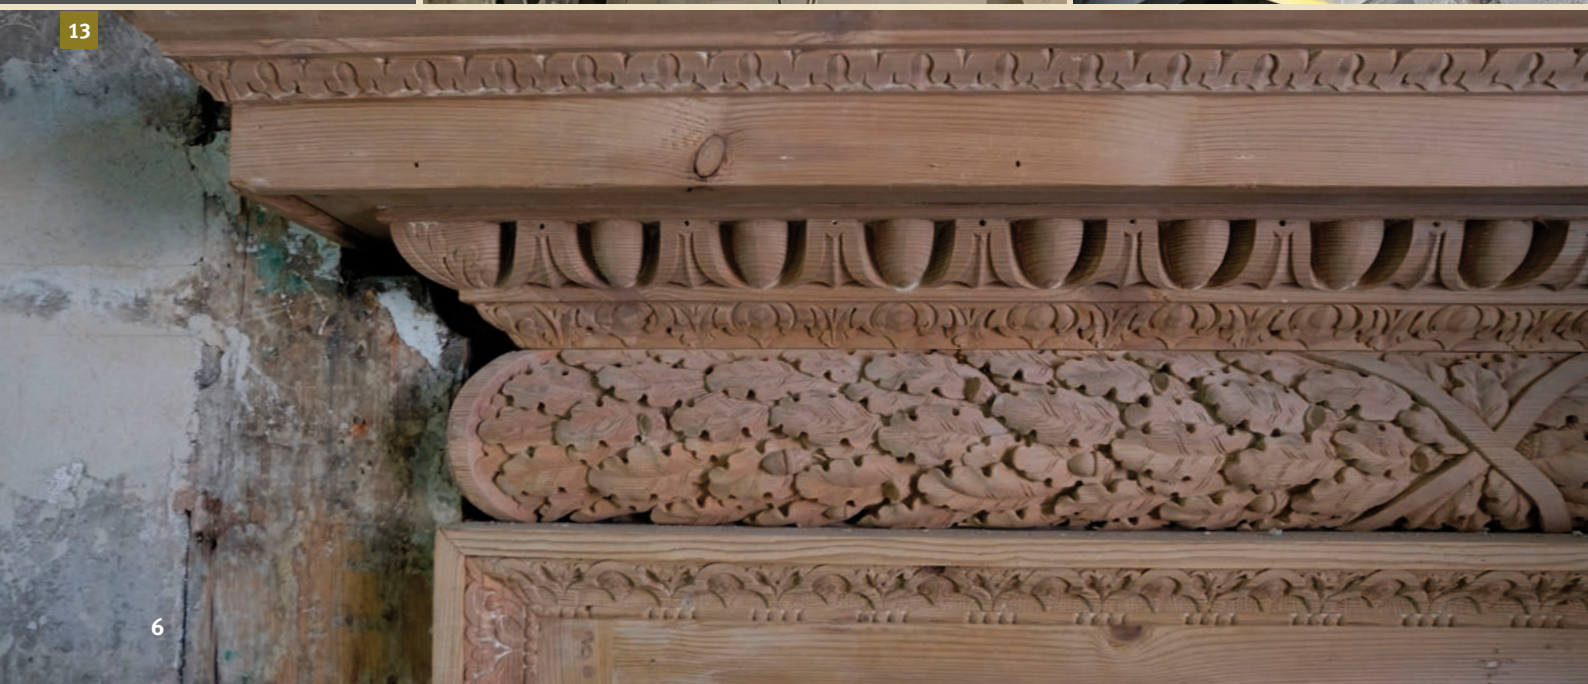
**13** Fríos agus coirnis shnoite os cionn dhoras oifig an tSeanaid le dearcáin agus gais duillí ar leith le feiceáil go soiléir. Péinteáladh uaine agus óraíodh go galánta é nuair a maisíodh ar dtús é.
